まちあるき結果報告書

平成28年11月21日

【まちあるきの目的】

南小樽駅や病院等の生活関連施設及びそれらを結ぶ生活関連経路となる市道住吉線について、障がい（バリア）となっている場所や課題の把握のため、実際に現地を歩いて点検する現地調査を行った。

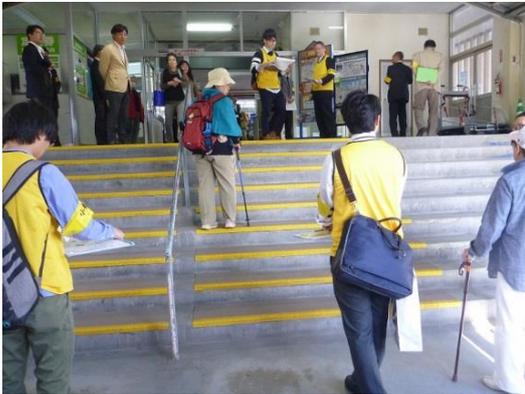
南小樽駅（改札内の階段）

<p>【階段】</p> <ul style="list-style-type: none"> ○ 階段の中央に手すりが欲しい。 ○ 階段の1段が高い。 ○ 階段しかなく、エレベーターがない。

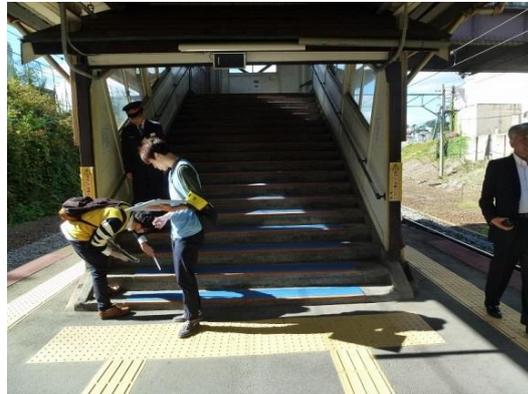
南小樽駅（プラットフォーム）

<p>【その他】</p> <ul style="list-style-type: none"> ○ トイレのバリアフリー化ができていない。 ○ ホームの幅が広すぎて行き先の電車がどちらかわかりづらいため、電光掲示板が欲しい。 ○ 小さな段差が多い。 ○ 南小樽駅と小樽市立病院を接続するとよい。

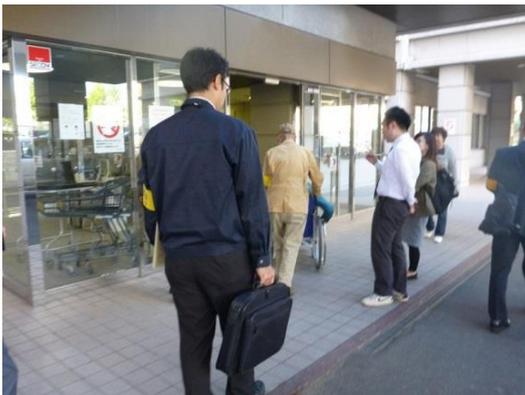
小樽協会病院（玄関付近）

施設	現地調査等における主な意見
小樽協会病院	<p>【住ノ江4丁目線から病院出入口】</p> <ul style="list-style-type: none"> ○ 道路と病院の間に段差があり車いすで通りにくい。 ○ 病院西側の通路が横方向に傾いており、車いすで通行しづらい。 ○ 排水溝の蓋の溝に車いすの車輪がはさまるため、通行しづらい。 <p>【病院内】</p> <ul style="list-style-type: none"> ○ 点字ブロックが敷設されていない。

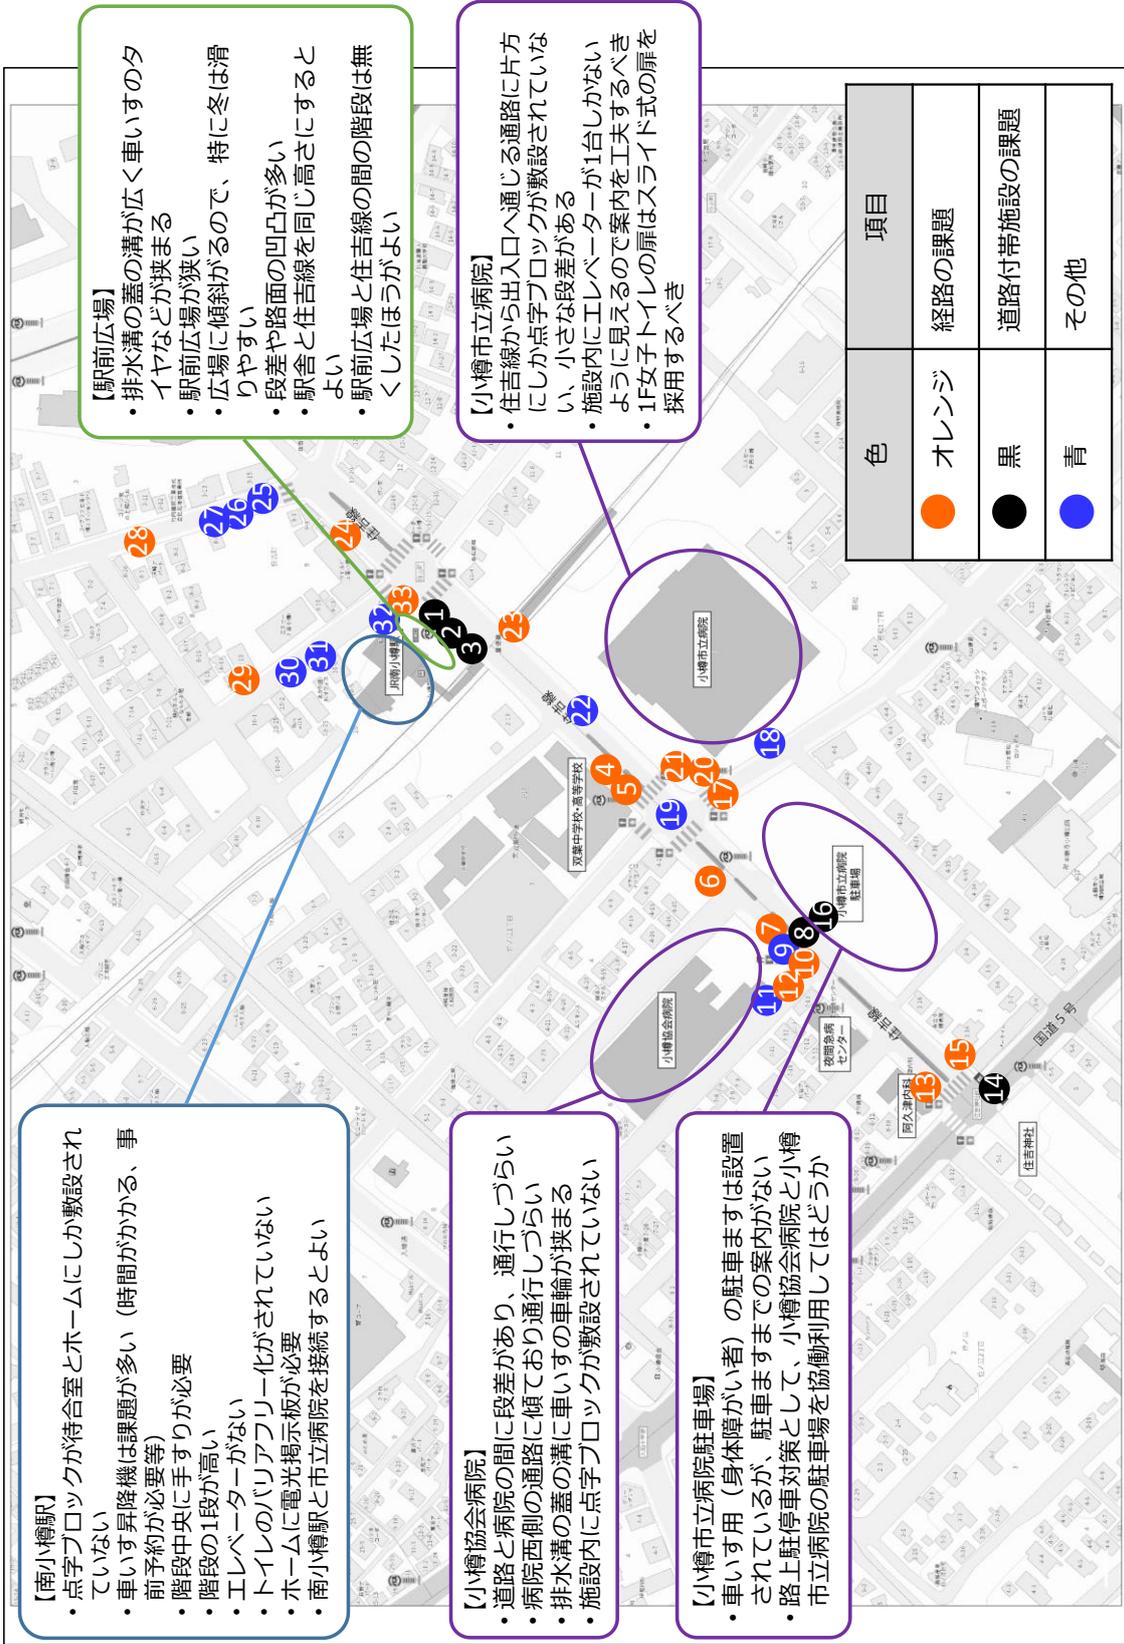
【課題のある地点】

【経路に関する主な意見】 ※主な意見の番号は、「課題のある地点」の図と対応

経路	現地調査における主な意見	
経路 ①	<p>【南小樽駅前バス停】</p> <p>1：駅前のバス停留所は始発のため、頻繁にバスが停車している。バス停留所の位置を改善すべき。</p> <p>2：バス停留場が路上にあり、雨風、降雪期のバス待ち環境が悪い。</p> <p>3：街灯が無いため、暗くて危険。</p> <p>【双葉中学校・高等学校前】</p> <p>4：双葉中学校・高等学校の道の幅がせまい（道幅 84cm）。</p> <p>5 点字ブロックが浮いているところがある。</p> <p>【ノルデン薬局前】</p> <p>6：歩道の車両乗り入れ部における擦り付けが急すぎるため危険。</p>

経路	現地調査における主な意見
<p>経路②</p>	<p>【小樽協会病院前押ボタン式信号機】</p> <p>7：横断歩道を渡る際、歩道から車道にかけての擦り付けが急すぎるため危険。</p> <p>8：車いすでは青時間の 30 秒で渡りきることができない。</p> <p>9：除雪の際に、歩道の車道寄りに堆雪させるため、車いす利用者は押ボタンを押すことができない。</p> <p>【小樽協会病院周辺（住吉線）】</p> <p>10：歩道が傾いており、車いす利用者には危険。</p> <p>【小樽協会病院周辺（住ノ江4丁目線）】</p> <p>11：路上駐車が多く、車いすで通行しづらい。</p> <p>12：病院への動線が傾斜になっており、車いすで通行しづらい。</p> <p>【阿久津内科前】</p> <p>13：点字ブロックが破損しているため危険。</p>
<p>経路③</p>	<p>【横断歩道橋周辺】</p> <p>14：特に冬は横断歩道橋が滑り、上り下りが危険なため、横断歩道橋は必要ない。歩車分離式信号の導入を検討してみてはどうか。</p> <p>15：歩道幅員が狭く、通行する際に危険。特に、車いす利用者は通行が困難な可能性が大きい。</p> <p>【小樽市立病院駐車場前手押し信号】</p> <p>16：手押し信号が音響式信号ではないため、目の不自由な方を考慮できていない。</p>

経路	現地調査における主な意見
経路 ④ & 経路 ⑤	<p>【小樽市立病院周辺】</p> <p>17：横断歩道が傾いている（横方向）ため歩きづらく、車いす利用者も通行しづらい。</p> <p>18：路上駐車両が多く、通行が危険。</p> <p>19：薬局が反対車線にも複数あるため、乱横断する人が多く危険。</p> <p>20：車いすを利用していると、多少の段差でも通行しづらい。</p> <p>21：点字ブロックが擦り切れており、危険。</p> <p>22：小樽市立病院へ向かう際、横断歩道がないため、乱横断する人が多く危険。</p> <p>【量徳橋周辺】</p> <p>23：雑草が手入れされていなく、歩きづらい。</p>

経路 ⑥	<p>【住吉線沿線（住吉町側）】</p> <p>24：点字ブロックがなく、目の不自由な方にとって危険。</p> <p>【山ノ上線沿線】</p> <p>25：歩道の凹凸があり、通行しづらい。</p> <p>26：冬期間排雪が少なく、歩きづらい。</p> <p>27：観光客向けの「三本木急坂」の看板により、歩道が狭くなっており、歩きづらい。</p> <p>28：歩道上に電柱や障害物が多く、通行の障害となっている。</p> <p>【東通線沿線】</p> <p>29：住宅と道路との擦り付けが急であり、危険。</p> <p>30：バス路線であるが、路上駐停車が多いため、歩道を通行する際に危険。歩道を整備して欲しい。</p> <p>31：自動車の速度が速く、危険。</p> <p>32：東通線から歩いてくると、セブンイレブンの看板は大きくてわかりやすいが、南小樽駅を案内する看板が無く、わかりづらい。</p> <p>33：点字ブロックがはがれている箇所がある。</p>
