## 第3章 JR小樽駅前広場等の現状

本章では、JR 小樽駅前広場（以下、「駅前広場」という）等の現状と利用状況を既存資料等から整理（一部現況調査実施）するとともに、市民アンケート調査の結果等を踏まえ、駅前広場およびその周辺に対する市民意見を整理します。

### 3.1 現状の整理

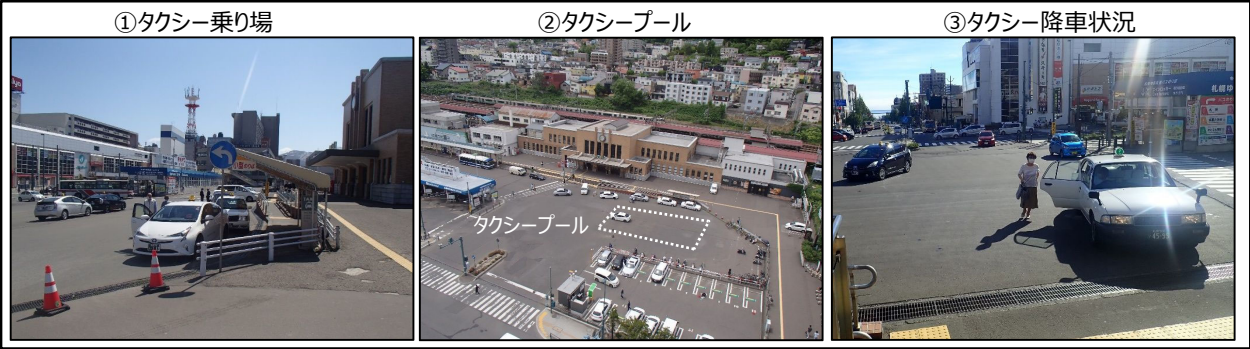
図 3-3 タクシー施設の現状

駅前広場には、駅舎正面にタクシー乗り場が 4 台、駅前広場中央にタクシープールが 16 台配置されています（図 3-3 写真①、②参照）。どちらも区画線等による明示はないため、タクシー事業者により適宜運用されています。また、降車用のバースがないため、駅舎正面の車路で降車が行われています（図 3-3 写真③参照）。

タクシー乗り場は、駅舎のフロアレベルと高低差があるためスロープでアクセスする形となっており、タクシー乗り場には 1 台分のシェルターが設置されています。

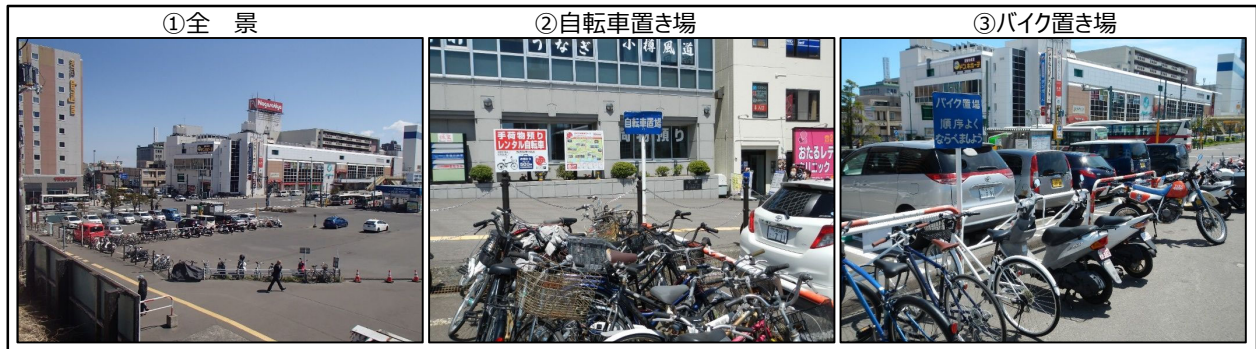
図 3-5 駐輪場施設の現状

駅前広場の北側には、自動二輪車も駐輪可能な市営駐輪場があり、約150台分※の駐輪スペースが確保されていますが、区画線等による明確な区切りやサイクルラック等の駐輪施設は設置されていません（図3-5写真①～③参照）。また、冬期間は閉鎖し、駅前広場を除雪した時の堆雪スペースとして利用されています。

※…駐輪可能スペース延長：約90m、自転車専用幅 W=0.6m/台より  $90 \div 0.6 = 150$  台

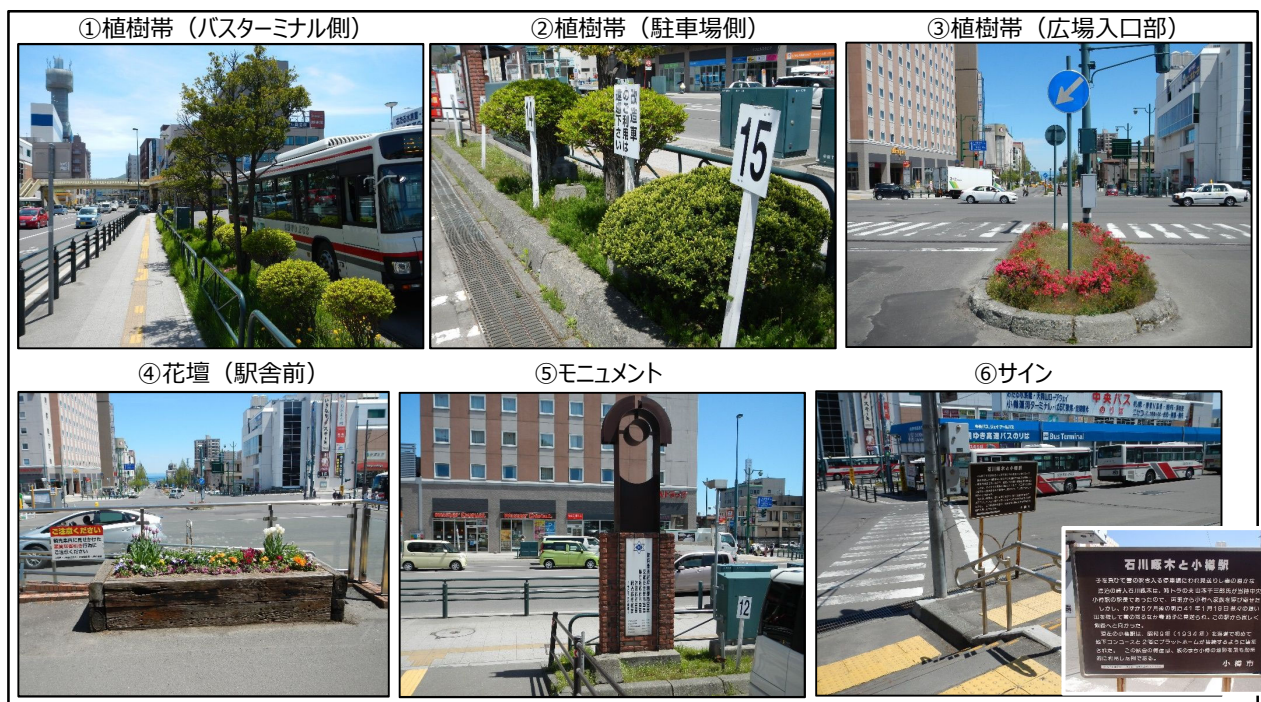
図 3-12 その他施設の現状

駅前広場には、国道5号との境界の一部に植樹帯があり、高木（イチイ）（図3-12写真①参照）や低木（ツゲ）（図3-12写真②参照）、小樽市の花のツツジ（エゾムラサキツツジ、ドウダンツツジ）（図3-12写真③参照）が植栽されています。

その他、駅前広場内には花壇（図3-12写真④参照）、モニュメント（図3-12写真⑤参照）、サイン（図3-12写真⑥参照）等が設置されています。

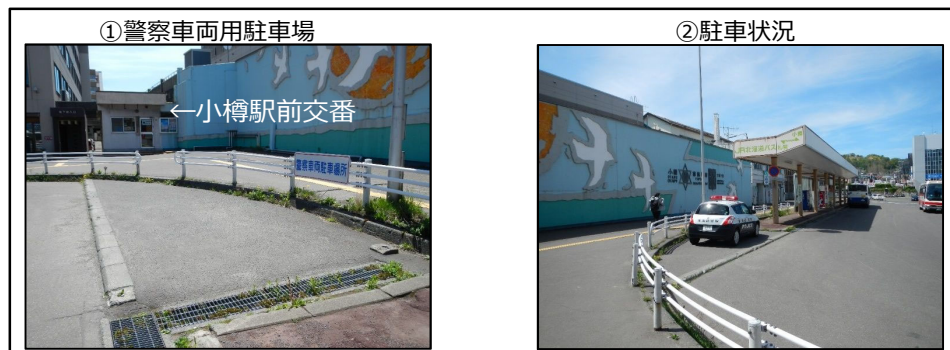
図 3-13 警察車両用駐車場の現状

駅前広場の南側には、札幌方面小樽警察署小樽駅前交番があり、駅前広場敷地内に警察車両用の駐車場が平成10年（1998年）から設置されています（図3-13写真①、②参照）。

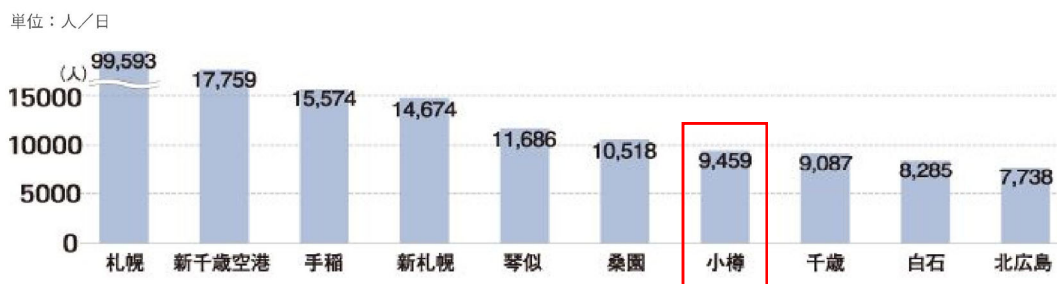
図 3-16 2018 年度 駅別乗車人員上位 10 位（北海道内）

JR 小樽駅を起点、終点とする列車運行本数は、それぞれ平日 91 本となっています。また、JR 小樽駅の年間乗車数は、平成 23 年度（2011 年度）から増加傾向にあり、平成 30 年度（2018 年度）には 3,400 千人を超える乗車数となっています（図 3-15 参照）。また、1 日当たりの平均乗車数は、平成 30 年度（2018 年度）で 9,459 人/日となっており、全道で 7 番目に多い駅となっています（図 3-16 参照）。

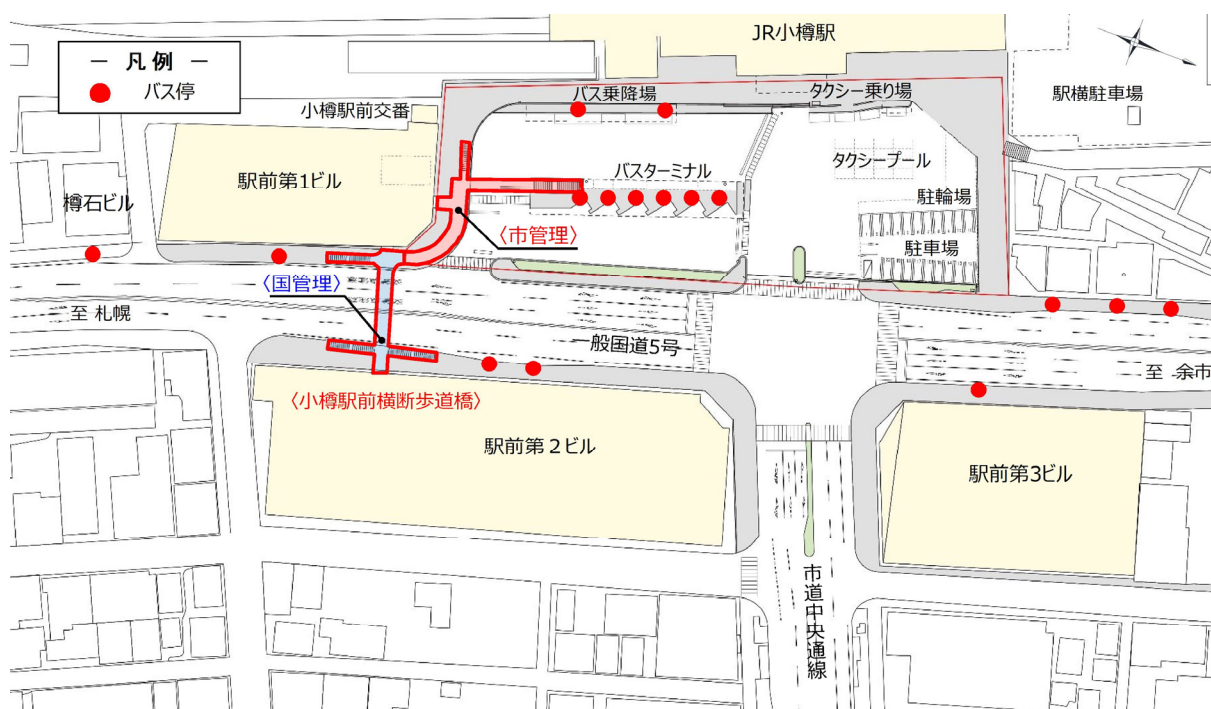
図 3-32 駅前広場周辺のバス停および歩道橋

駅前広場を除いたバス停は、降車専用を除くと国道 5 号沿いに 8 箇所あり（図 3-32 参照）、平日には、約 1,100 便のバスが停車し、約 10,600 人が乗り降りしています。なお、国道 5 号沿いの停留所名は全て「小樽駅前」となっていますが、どの路線の乗降場かわかるよう停留所にアルファベットを用いて区分されています。

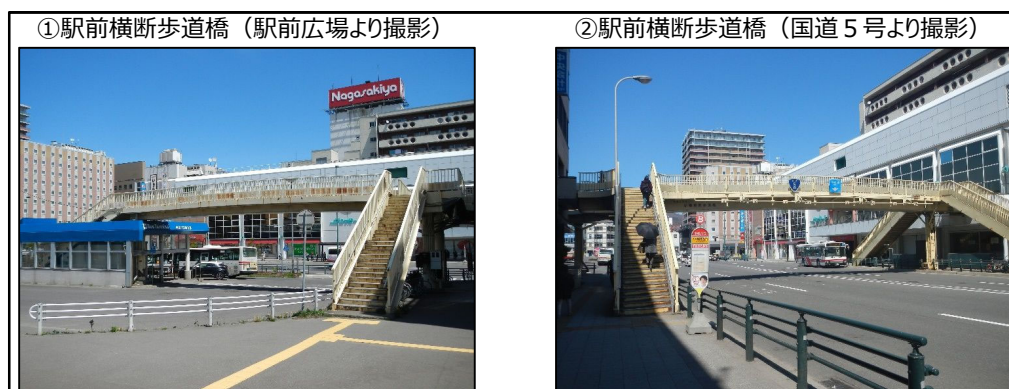
図 3-33 歩道橋の現状

駅前広場に隣接する国道 5 号には、駅前第 1 ビル、駅前第 2 ビルとバスターミナルをつなぐ「小樽駅前横断歩道橋」が設置されています(図 3-33 写真①、②参照)。この歩道橋は、昭和 46 年から着手した市街地再開発事業にあわせ整備されたもので、設置から 45 年が経過している現在も一定程度利用が見られます。

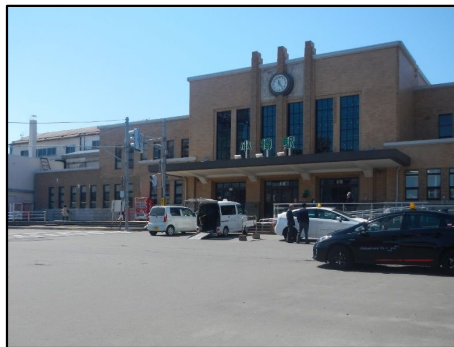
図3-34 JR小樽駅舎の現状

本市の玄関口であるJR小樽駅の駅舎は、昭和9年（1934年）に3代目の駅舎として建設された道内最古の鉄骨鉄筋コンクリート造の駅舎であり、平成24年（2012年）には、歴史と伝統ある小樽の玄関口にふさわしい外観の復元や耐震性確保、内部リニューアルや店舗の集約配置による利便性向上等を目的に改修工事を行っています（図3-34参照）。

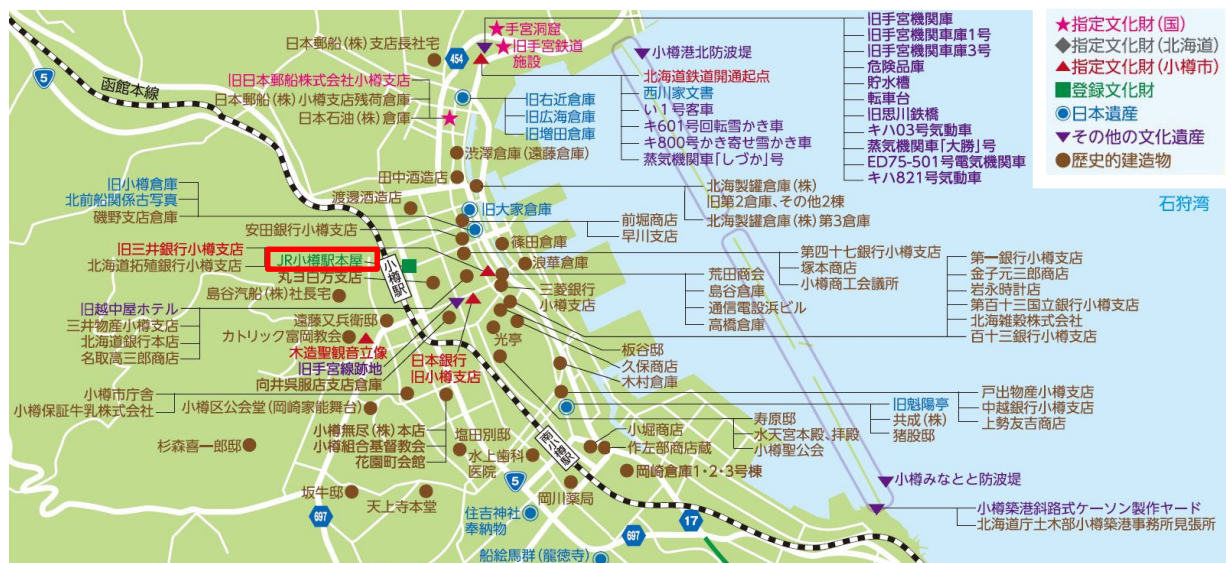
図3-35 指定文化財等の分図

本駅舎は、本屋とプラットフォームが平成28年（2016年）に国の登録有形文化財となったほか（図3-35参照）、平成11年（1999年）には、駅舎正面やプラットフォームを結ぶ窓へのランプによる光の演出が評価され「灯りを演出した小樽駅」として本市の都市景観賞を受賞しています。

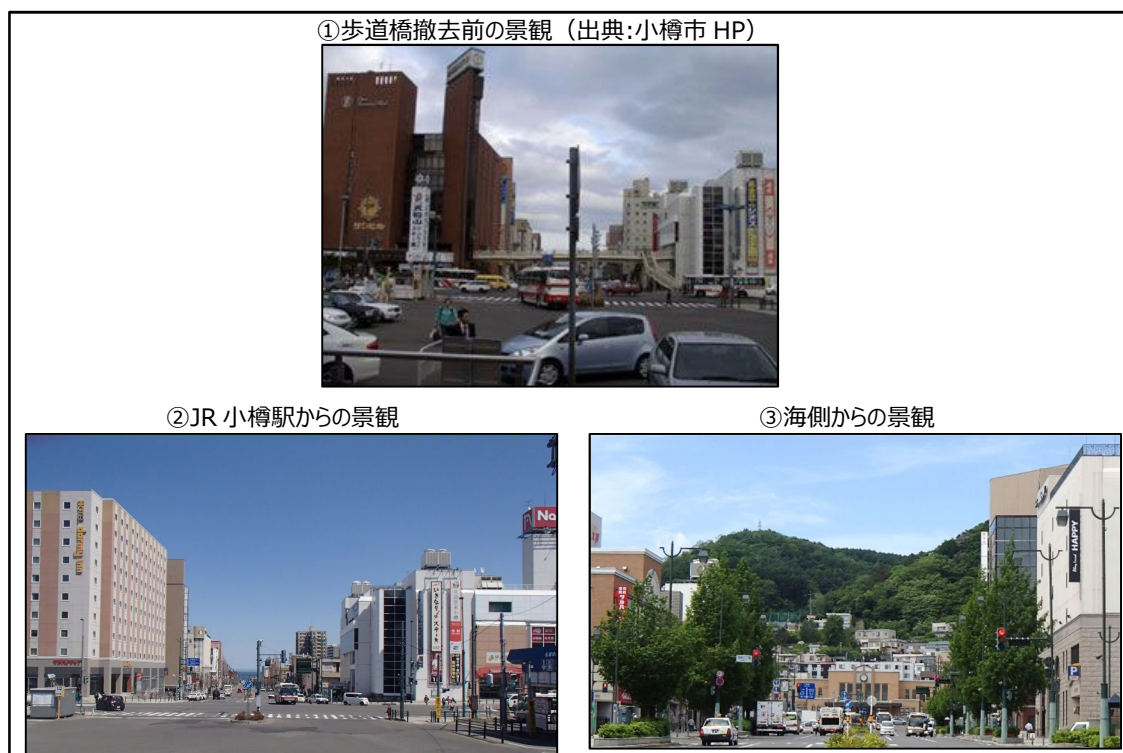
図 3-36 景観

平成 20 年（2008 年）、旧駅前第 3 ビルの再々開発を契機に、市道中央通線を跨ぎ、駅前第 2 ビルと旧駅前第 3 ビルをつないでいた歩道橋や駅前広場の広告塔（図 3-36 写真①参照）が撤去されました。

これにより、JR 小樽駅からは海や港を、海側からは山並みや JR 小樽駅を見通すことができるようになり（図 3-36 写真②、③参照）、小樽を代表する景観のひとつが形成されています。また、この景観は、「小樽駅と小樽港をつなぐ景観軸の創出」として、平成 21 年度（2009 年度）に本市の都市景観賞を受賞しています。

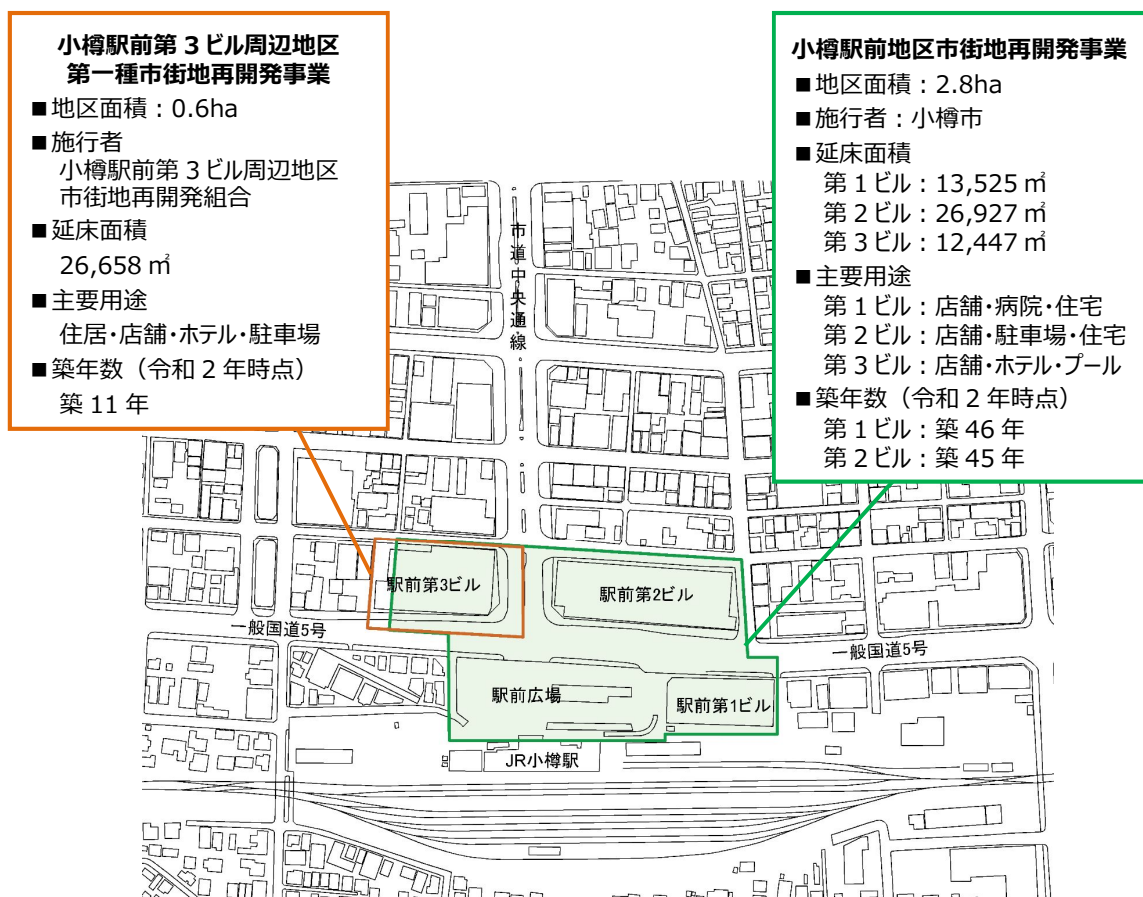
図 3-38 市街地再開発事業概要図

駅前広場を中心とする JR 小樽駅周辺の 2.8ha のエリアは、昭和 44 年に施行された都市再開発法適用第 1 号となった市街地再開発事業である「小樽駅前地区市街地再開発事業」により、3 棟の再開発ビルを含めて昭和 51 年（1976 年）に竣工しました。

その後、駅前第 3 ビルは、平成 14 年（2002 年）同ビル内のホテルが営業停止となり、空き店舗の増加が進み、いち早い再生が望まれていたことから、平成 21 年（2009 年）に「小樽駅前第 3 ビル周辺地区第一種市街地再開発事業」によってリニューアルオープンしました。

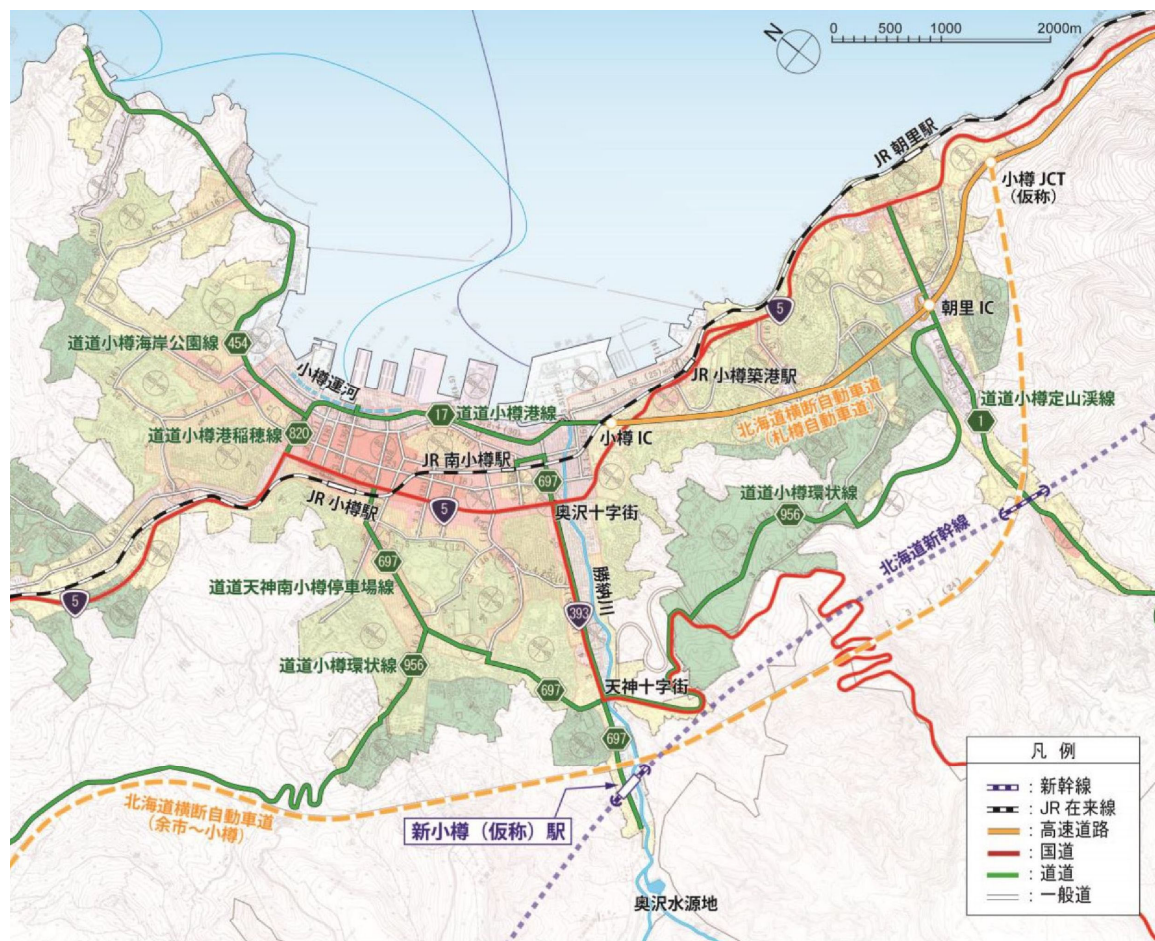
図 3-39 新小樽(仮称)駅の位置

新函館北斗～札幌間には5つの駅の配置が計画されており、そのひとつに「新小樽(仮称)駅」があり、小樽市天神地区に新駅が設置される予定です（図3-39参照）。
