色内銀行街を形成する重厚な近代建築

旧三井銀行小樽支店

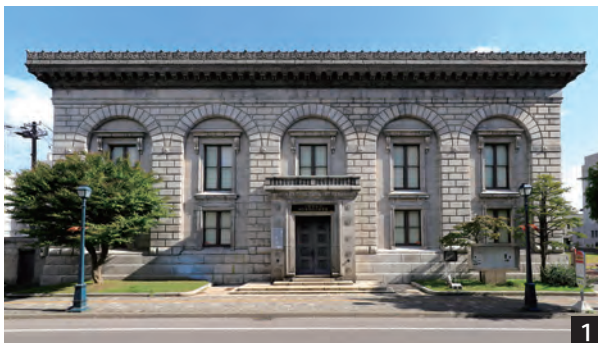
1

【写真】1 旧三井銀行小樽支店外観 2 営業室 3 貸金庫室 4 貸金庫室回廊

大正12（1923）年に発生した関東大震災により東京本店が焼失したことを受け、防火・耐震に優れた鉄骨鉄筋コンクリート（SRC）構造が採用されています。小樽におけるSRC構造の建築物としては、最初期の例になります。

花崗岩を積み上げ石造を模した外壁、ギリシア・ローマ風のデザインを取り入れた装飾、鉄骨で支えられた営業室の大空間と吹き抜け回廊など、翌年に完成した本店（東京）とほぼ同じスタイルで建てられています。
